Données administratives

Cimetière Malvina

Saint-Malo

Chantal Lefebvre / Patri-Arch

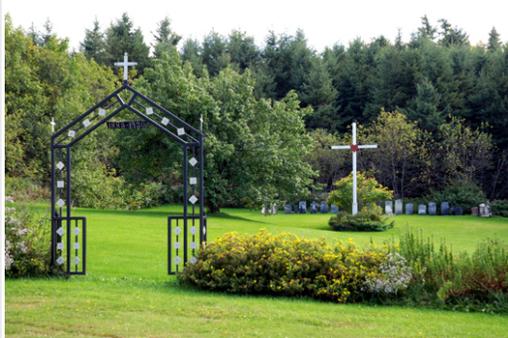
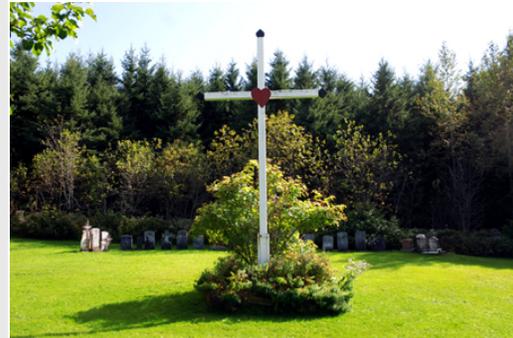
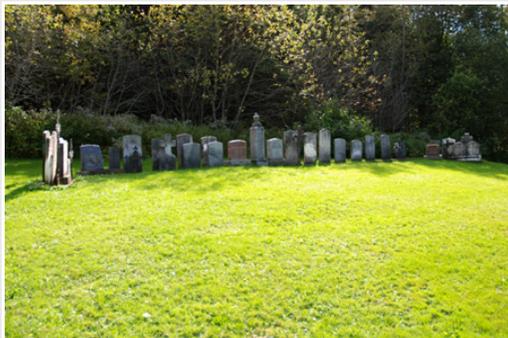
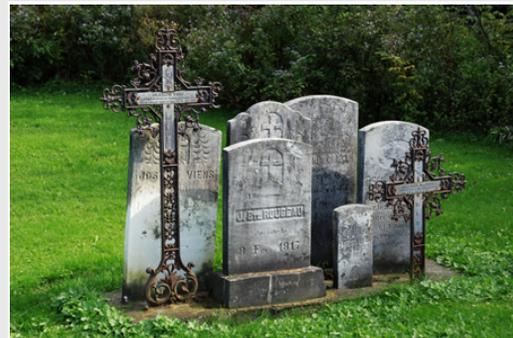
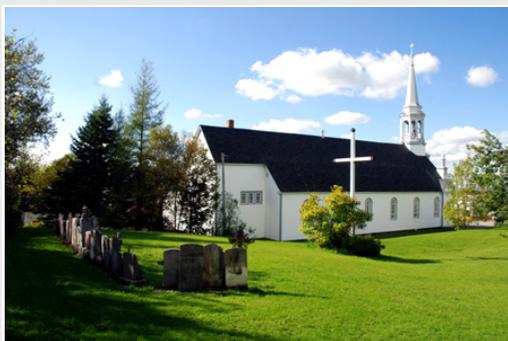
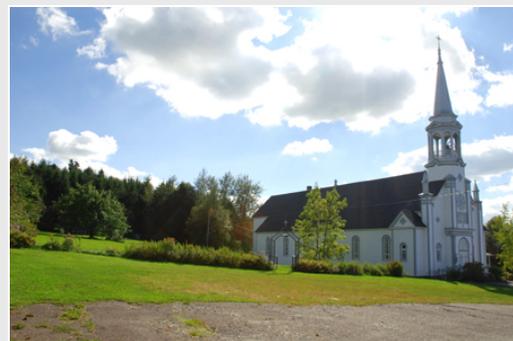
Le site présente dans son ensemble un bon état physique. Les inscriptions de certaines stèles sont partiellement dissimulées en dessous du niveau du sol suite à leur réimplantation dans une dalle de béton de forme rectangulaire, dans la partie arrière du cimetière. Quelques stèles en pierre présentent des signes d'altération au niveau de leur inscription.

Dans une volonté d'améliorer l'aspect physique du site, notamment pour en faciliter l'entretien, la majorité des stèles funéraires ont été retirées de leur emplacement d'origine pour être disposés en deux rangées peu distancées sur une allée bétonnée. Ces transformations ont eu pour conséquences d'effacer la trame d'origine du site, atténuant ainsi fortement son authenticité.

Assurer le maintien du site et voir à la sauvegarde des stèles et des monuments funéraires composant le lieu d'inhumation afin d'éviter la disparition complète de ce cimetière. Préserver le portail, la croix et le périmètre actuel de l'ancien lieu d'inhumation.

Identifier clairement le patronyme du cimetière à l'entrée du site.

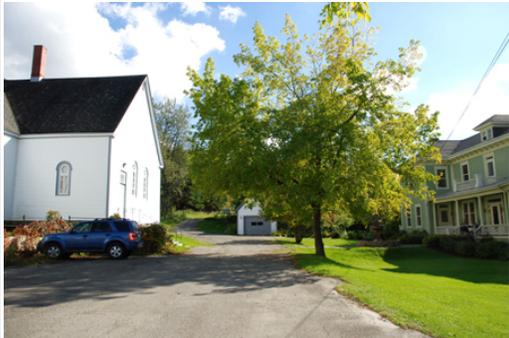
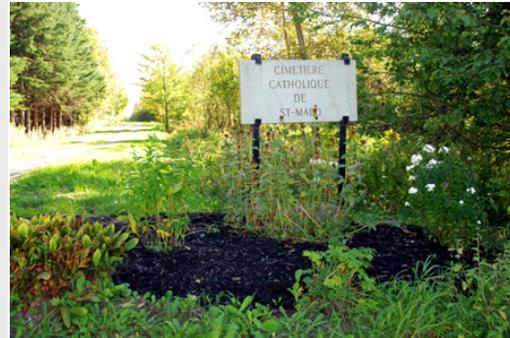
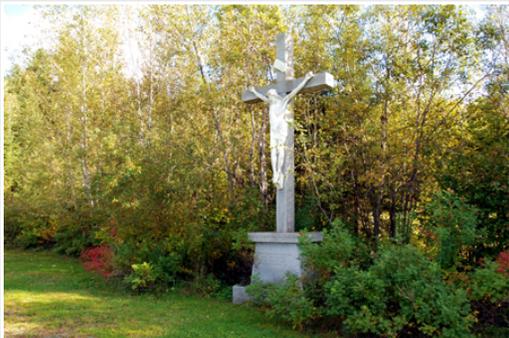
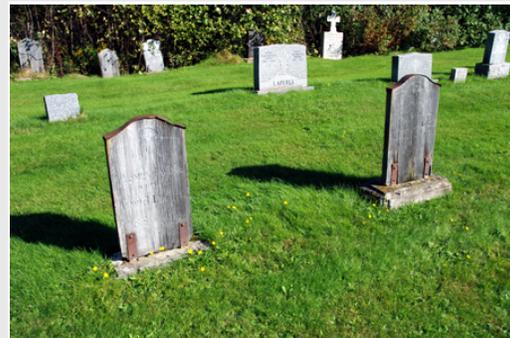
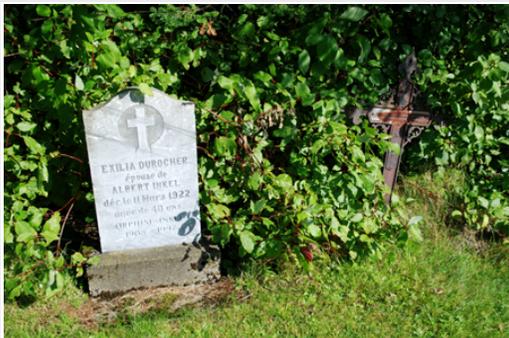
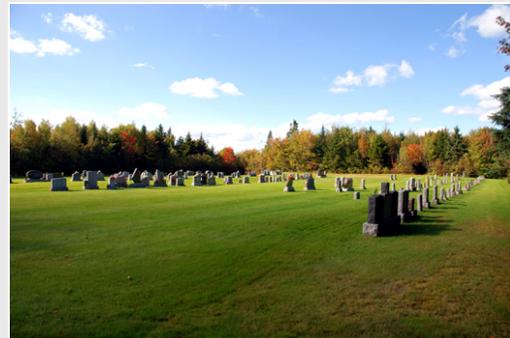
Le site nécessite des interventions mineures, plus spécifiquement en ce qui concerne la végétation servant d'écran végétal, à la gauche du périmètre du cimetière, qui dissimule partiellement les stèles plus anciennes qui s'y retrouvent. Plusieurs stèles en bois nécessitent une intervention rapide, compte tenu de leur état de dégradation plus ou moins avancé.

Assurer la conservation de l'ensemble des stèles verticales en bois ainsi que des croix en fonte, principalement visibles dans la partie latérale gauche du cimetière.

Élaguer la végétation qui camoufle les stèles et les croix alignées en bordure de la limite latérale gauche du cimetière, parmi lesquelles on retrouve les stèles les plus anciennes du site.

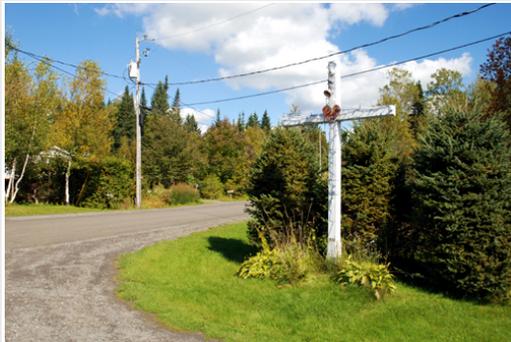
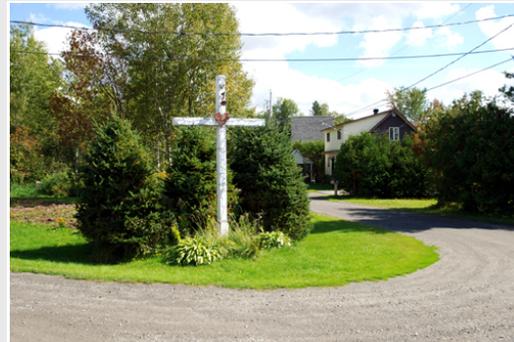
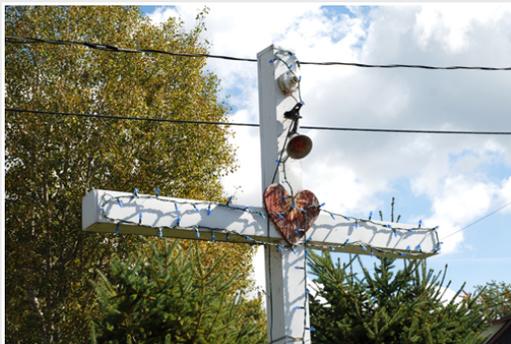
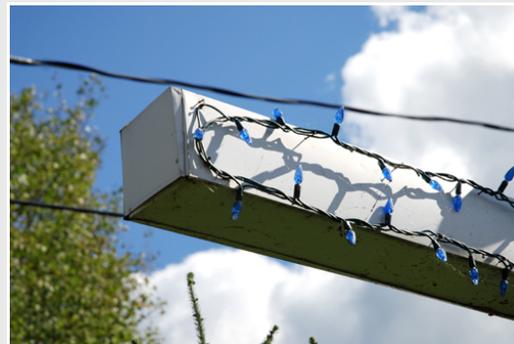
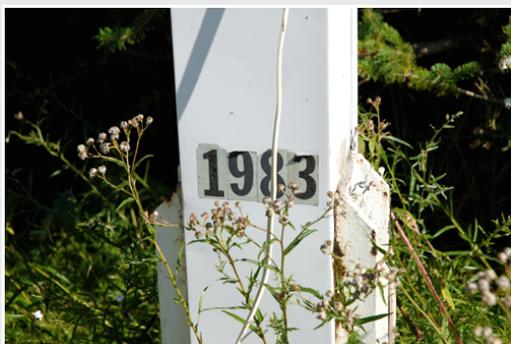
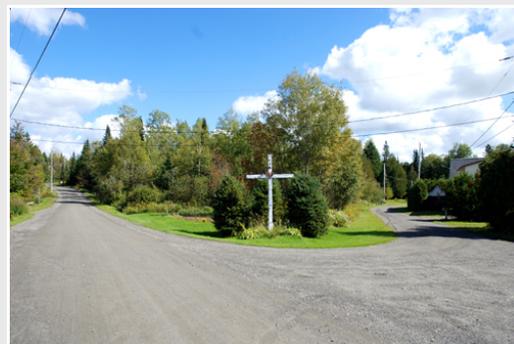
La croix de chemin nécessite certaines interventions, notamment au niveau de la peinture recouvrant le coeur de bois situé à l'axe, qui est fortement écaillée.

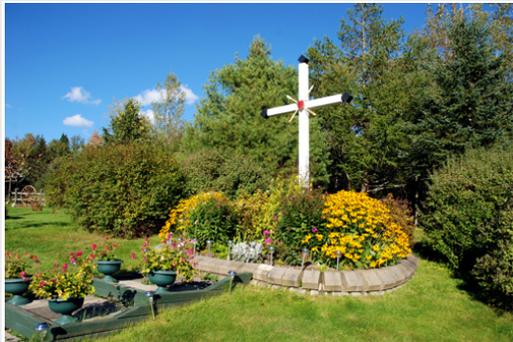
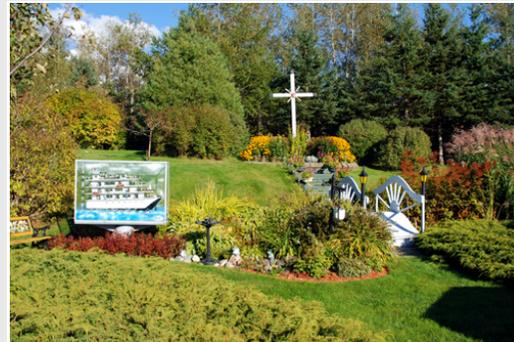
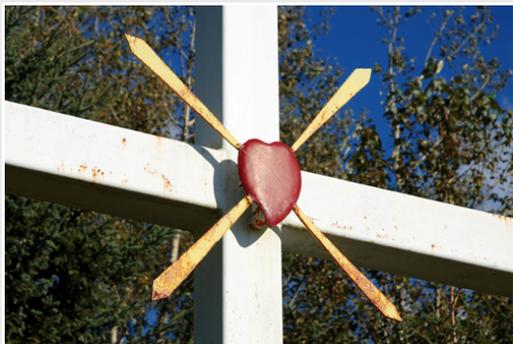
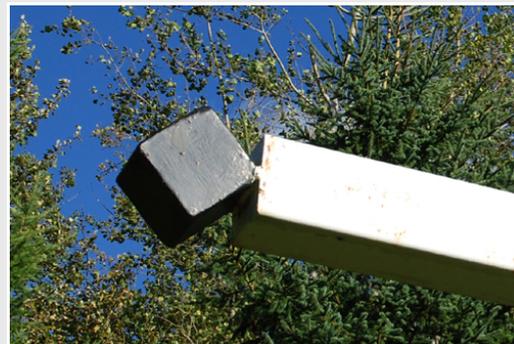
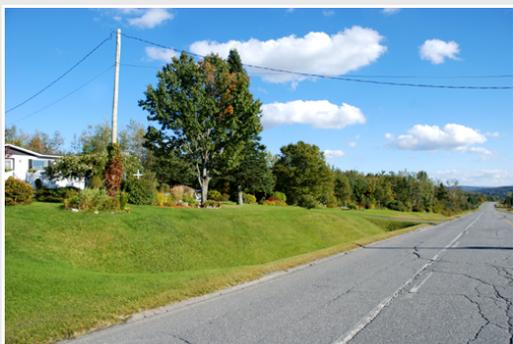
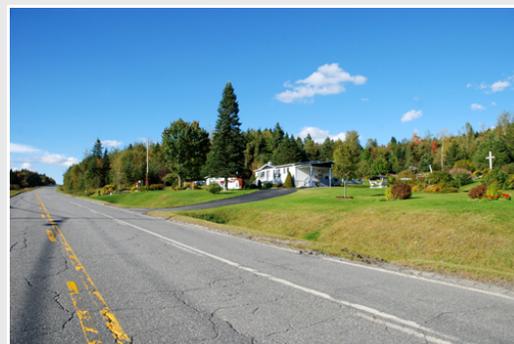
La croix de chemin nécessite un certain nombre d'interventions, notamment au niveau des quatre rayons en métal émergeant du coeur, à la rencontre de la hampe et de la traverse, de même que de la structure métallique de couleur blanche de la croix de chemin, qui présentent des signes de corrosion.

Repeindre les divers éléments de la structure et de son ornementation afin de faire disparaître les traces de corrosion.
