Données administratives

Cimetière Saint-Venant

Saint-Venant-de-Paquette

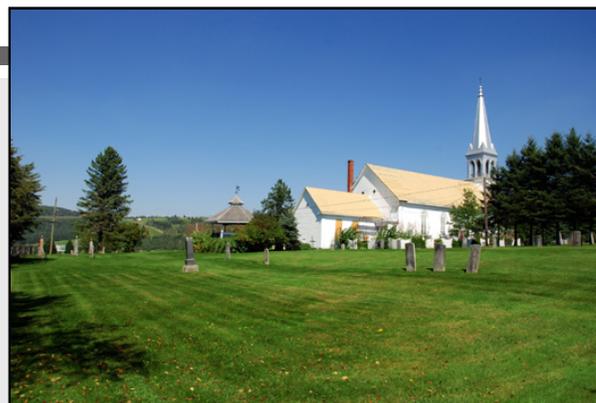
2010.440.STV.01.

Le site présente dans son ensemble un bon état physique. Outre la présence de quelques stèles anciennes altérées, endommagées ou reposant à même le sol, la majorité des stèles et monuments funéraires présents sur le site sont dans un bon état physique.

Identifier clairement le patronyme du cimetière à l'entrée du site. Élaguer la végétation qui camoufle partiellement certaines stèles et croix en fer forgé alignées en bordure de la limite arrière du cimetière.

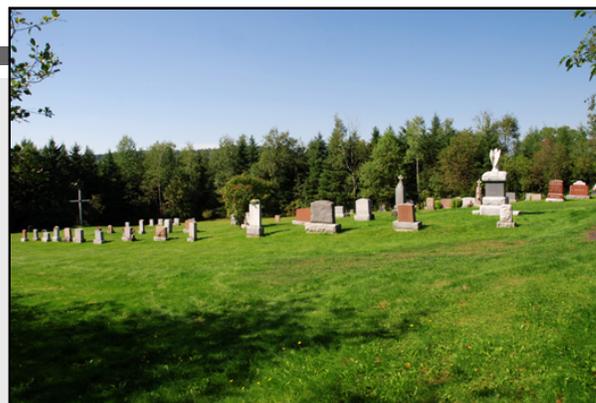
2010.440.STV.02.

Le site présente dans son ensemble un bon état physique, tant au niveau de l'entretien du site que de l'état des monuments et stèles qui le composent.

Identifier clairement le patronyme du cimetière à l'entrée du site.

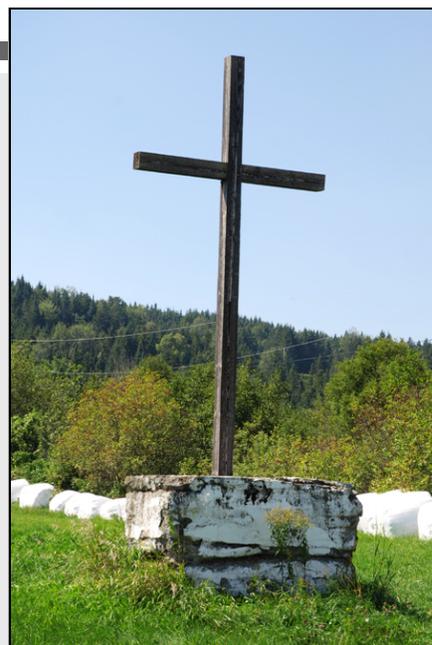
2010.440.STV.1.

La croix de chemin nécessite un certain nombre d'interventions, notamment au niveau de la peinture recouvrant la structure de bois et le socle de béton, qui sont fortement écaillés.

Envisager la possibilité d'installer un socle moins volumineux et s'harmonisant davantage avec la structure de la croix de chemin. Délimiter un espace autour de la croix afin d'éviter qu'elle ne soit englobée par les champs agricoles. Voir à repeindre la structure de la croix de chemin ainsi que le socle.
