Données administratives

Cimetière Malvina

Saint-Malo

Chantal Lefebvre / Patri-Arch

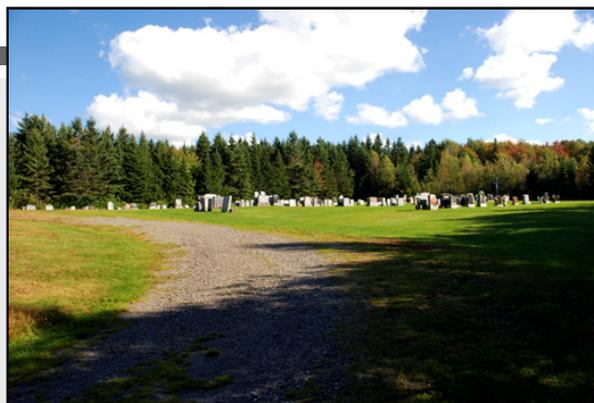
2010.440.STM.02.

Le site nécessite des interventions mineures, plus spécifiquement en ce qui concerne la végétation servant d'écran végétal, à la gauche du périmètre du cimetière, qui dissimule partiellement les stèles plus anciennes qui s'y retrouvent. Plusieurs stèles en bois nécessitent une intervention rapide, compte tenu de leur état de dégradation plus ou moins avancé.

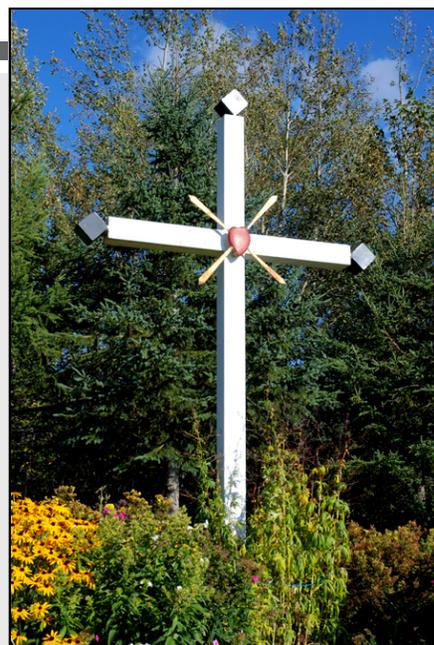
2010.440.STM.5.

La croix de chemin nécessite un certain nombre d'interventions, notamment au niveau des quatre rayons en métal émergeant du coeur, à la rencontre de la hampe et de la traverse, de même que de la structure métallique de couleur blanche de la croix de chemin, qui présentent des signes de corrosion.

Repeindre les divers éléments de la structure et de son ornementation afin de faire disparaître les traces de corrosion.
